## 坂下東小学校校区

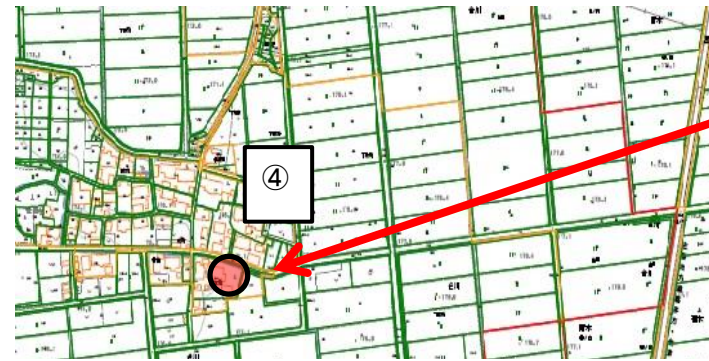
④

大きめの用水路があり、そこから先の道幅が狭くなるため、登下校中、屋根からの落雪に注意が必要である。

令和6年度に下政所区からの要望により、道路の土留めを実施済み。道路に接している家屋の屋根には雪止めをつけるなど対策をされているため、学校は児童へ冬期間の登校について注意喚起を行う。

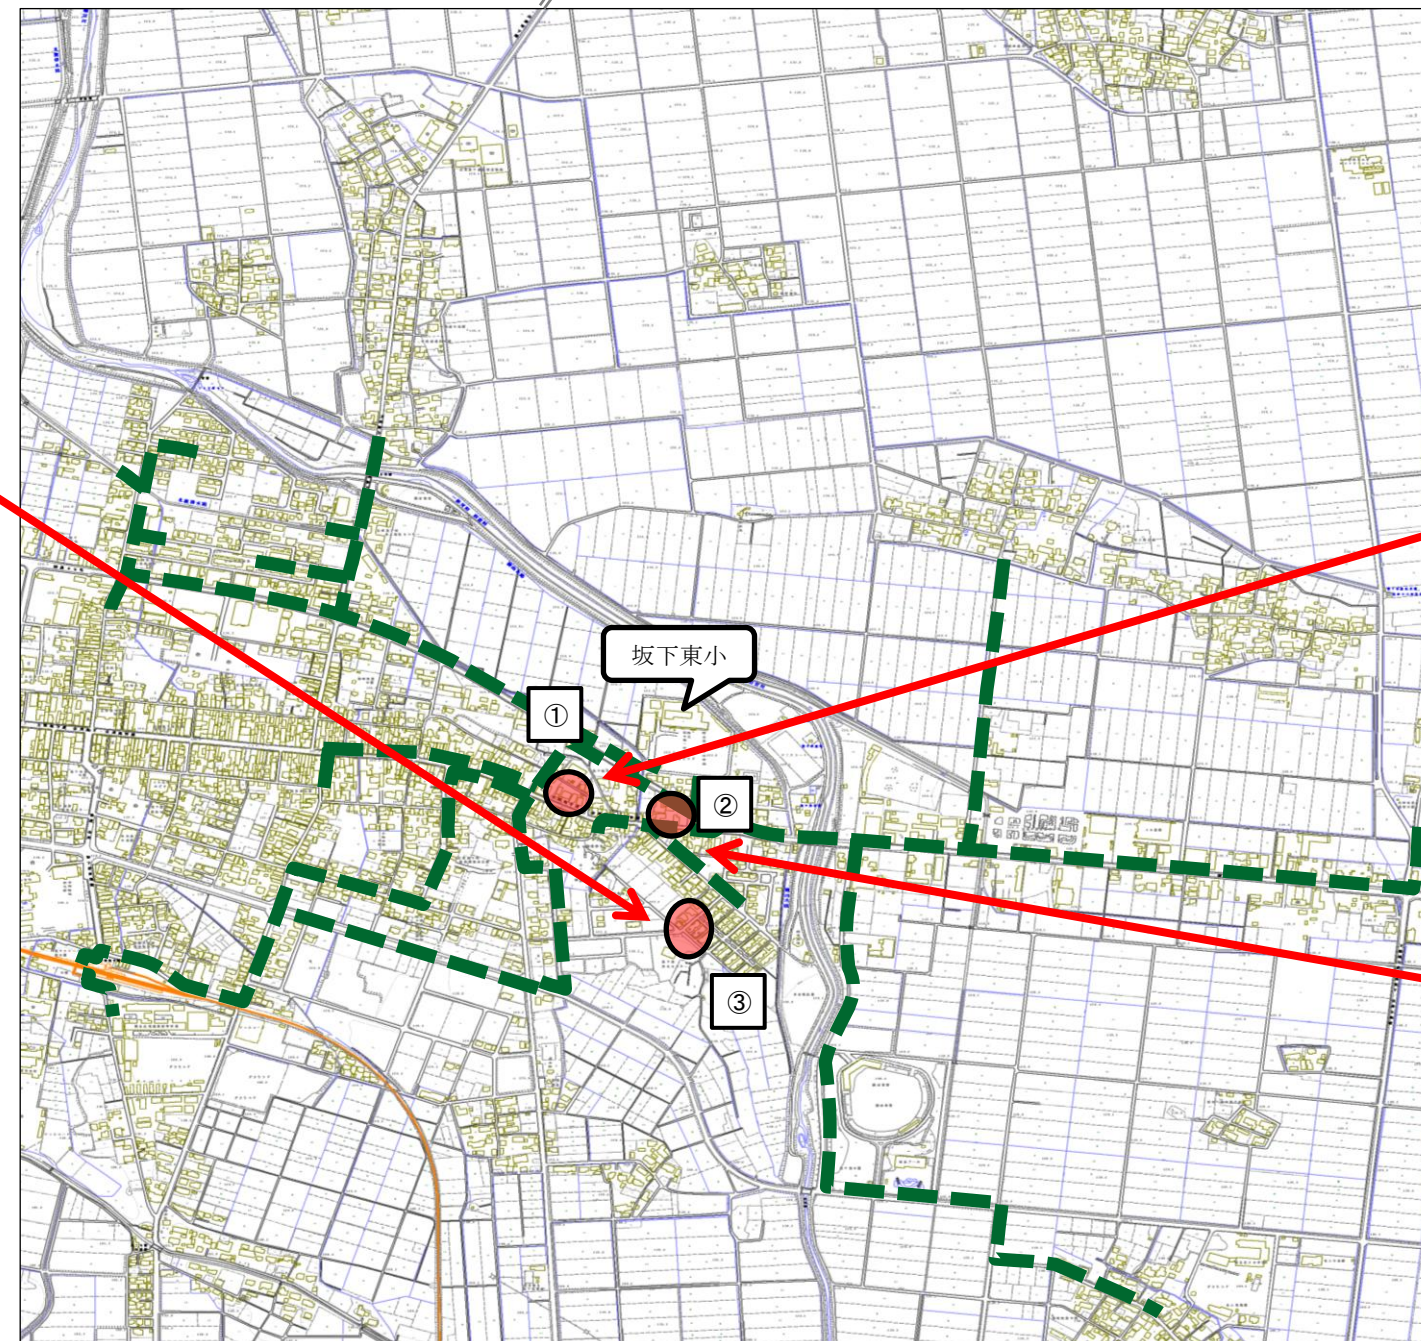
冬季は屋根の雪が全部道路に落下して危険である。

外壁が崩れていて危険であり、建物にアスベストが含まれている可能性についても心配である。

歩道上に車が駐車してある時があるので、歩行者が車道を歩く場合、走行中の車と接触の危険性がある。

毎年建設課で所有者に連絡をしており、破損個所については、所有者が対策をしている。屋根、裏口が壊れているので、今後も継続して連絡をし、所有者に対策をお願いする。

町建設課で所有者へ連絡し、対策をお願いする。

私有地に駐車してある場合は取締もできないが、完全に歩道に駐車されている場合は取締対象となるため、定期的にパトロールを実施する。
